Impermeabilización de Cubiertas Expuestas a Rayos UV

Desarrollo de las Tecnologías para la Impermeabilización de Cubiertas

Láminas o membranas en PVC... la nueva tendencia de la impermeabilización !!!

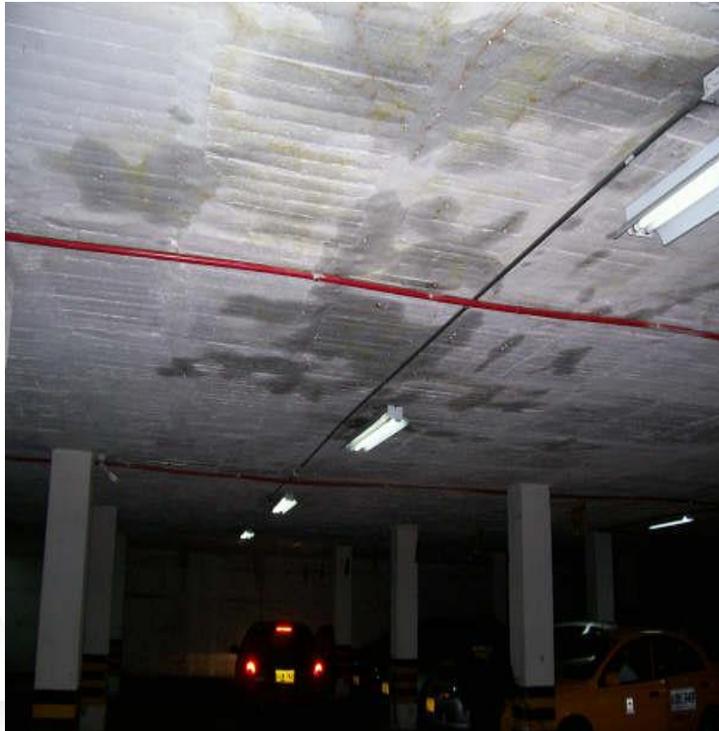
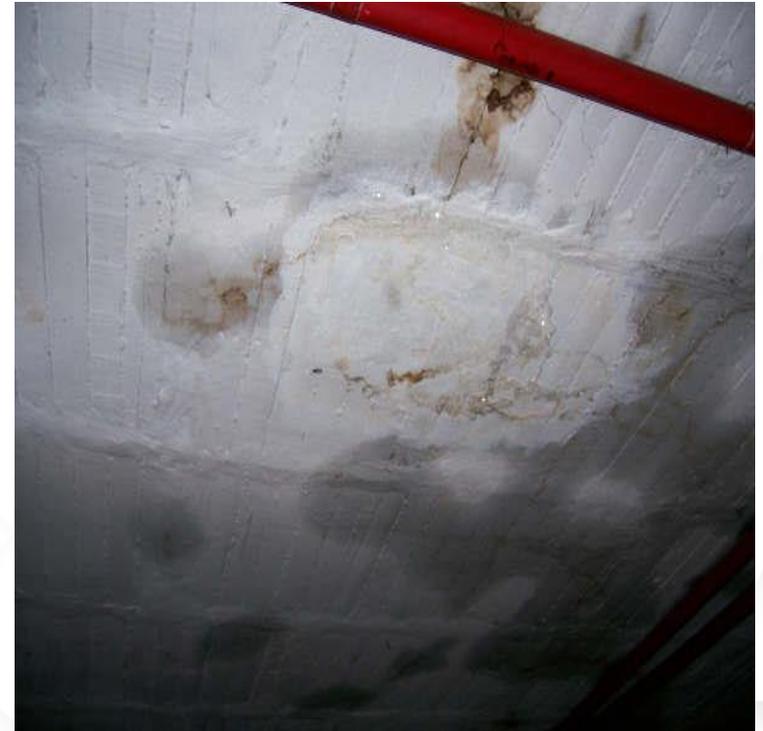
Los fondos de losas un dolor de cabeza para todos... por sus filtraciones!!!

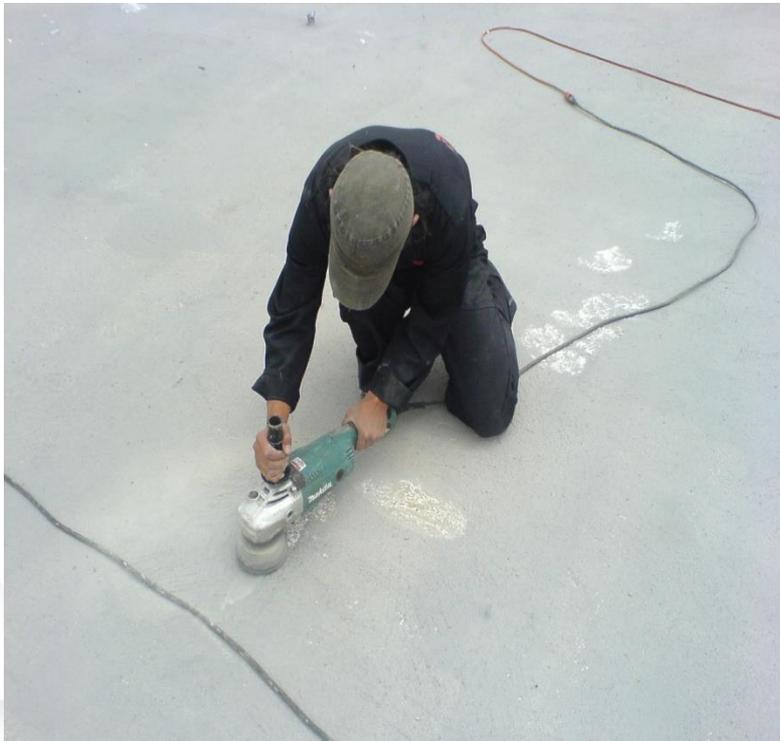
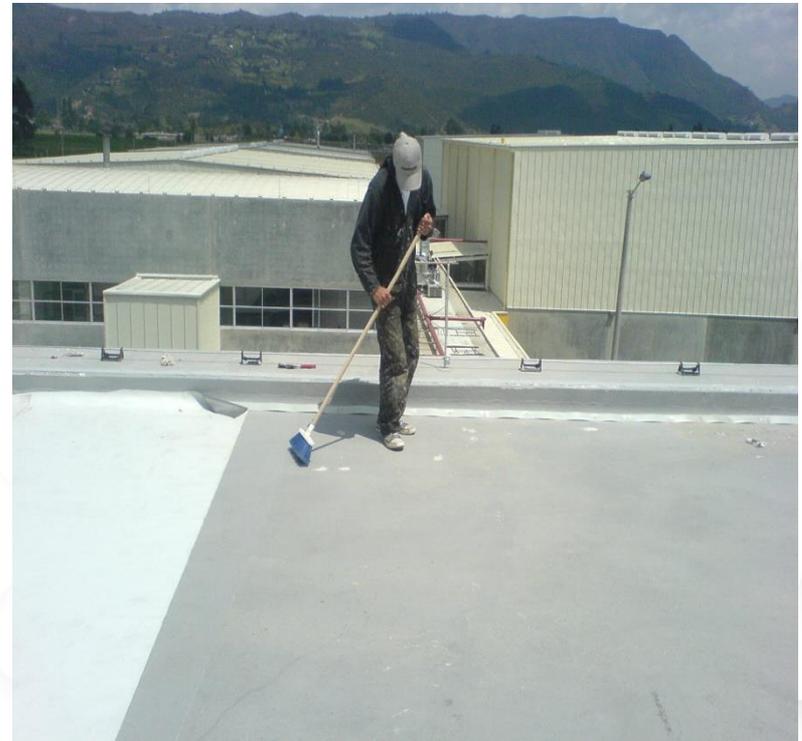
1. Reparaciones Localizadas y Limpieza de Losa

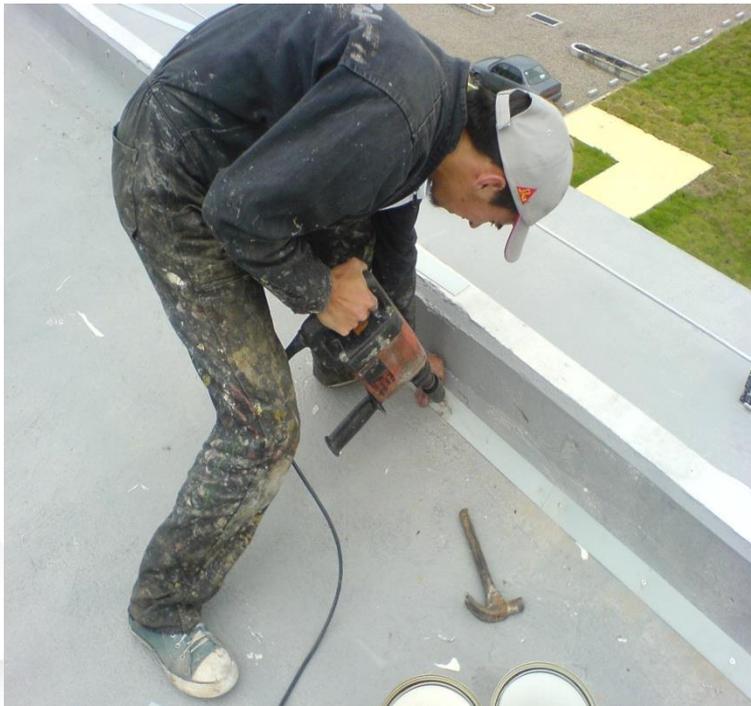
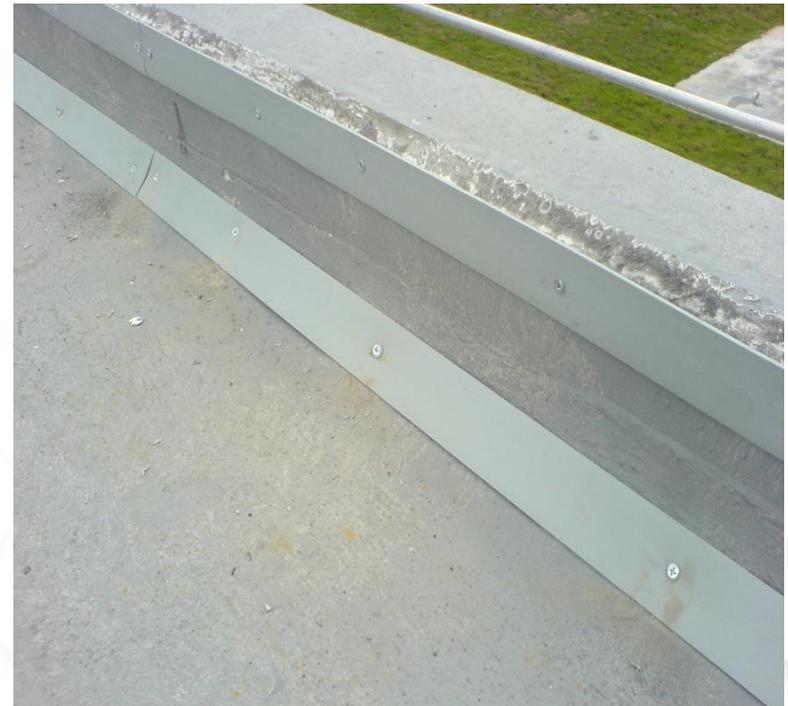
2. Colocación de Estructura de Soporte

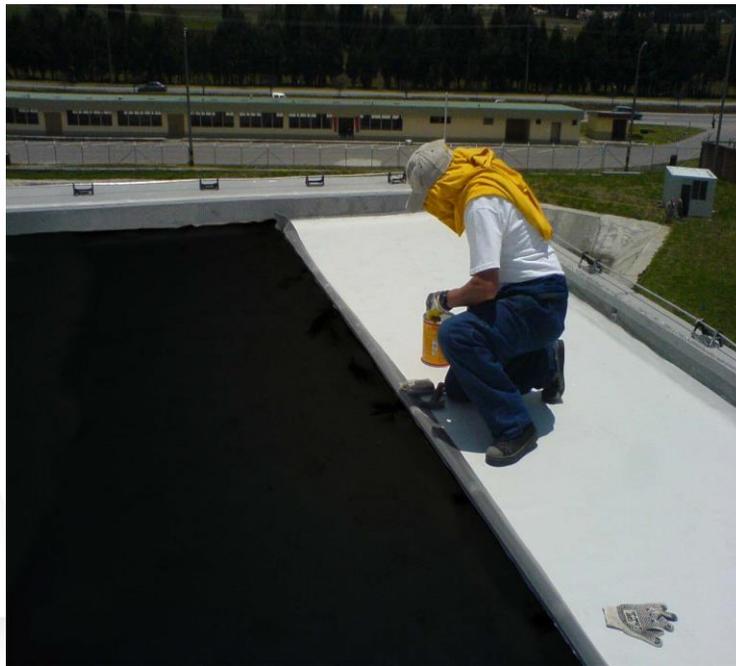
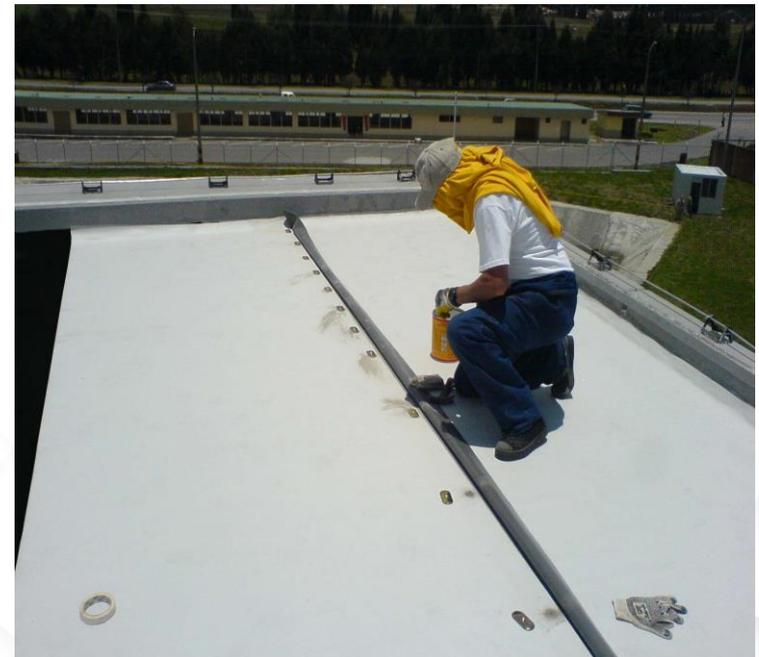
3. Colocación de Membrana Protectora Geotextil PP 1800 y Arandelas de Fijación

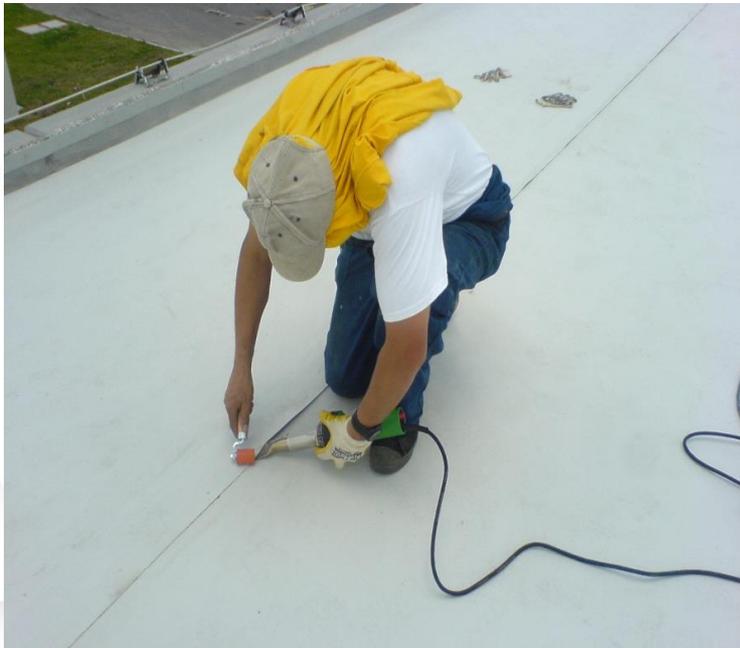
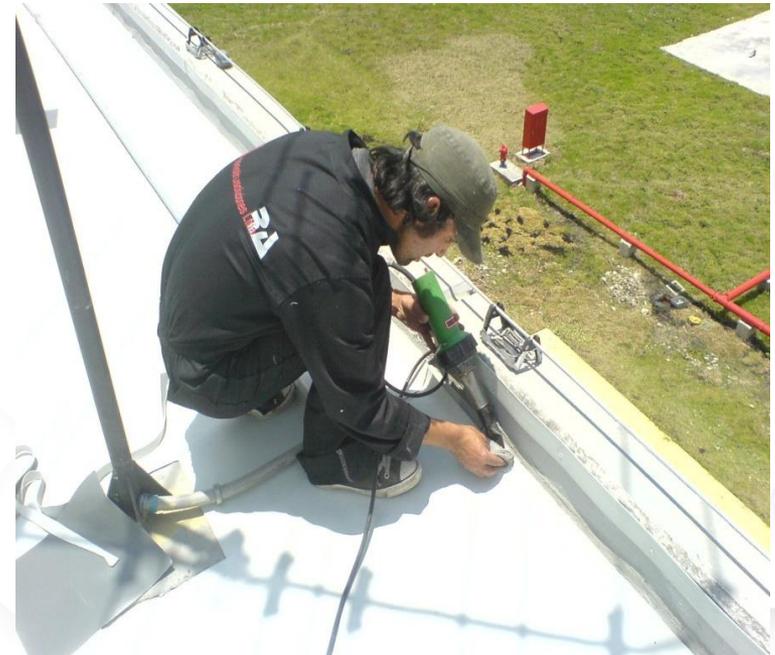
4. Colocación de Membrana de PVC

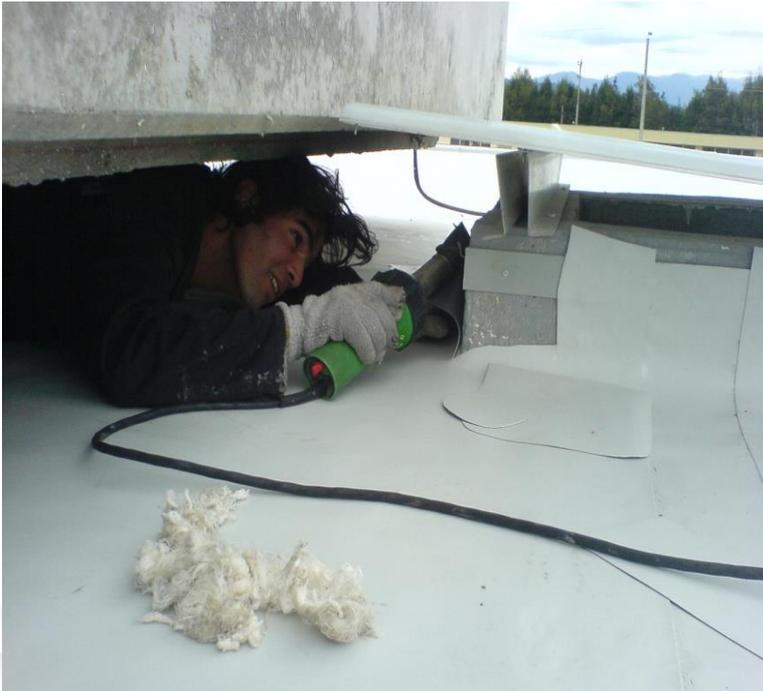
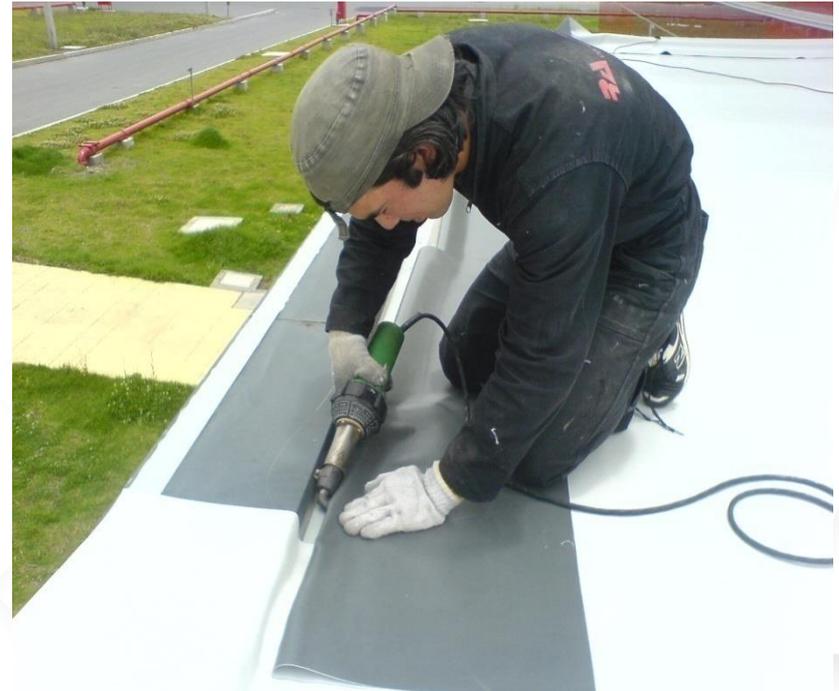
5. Colocación de Membrana de PVC

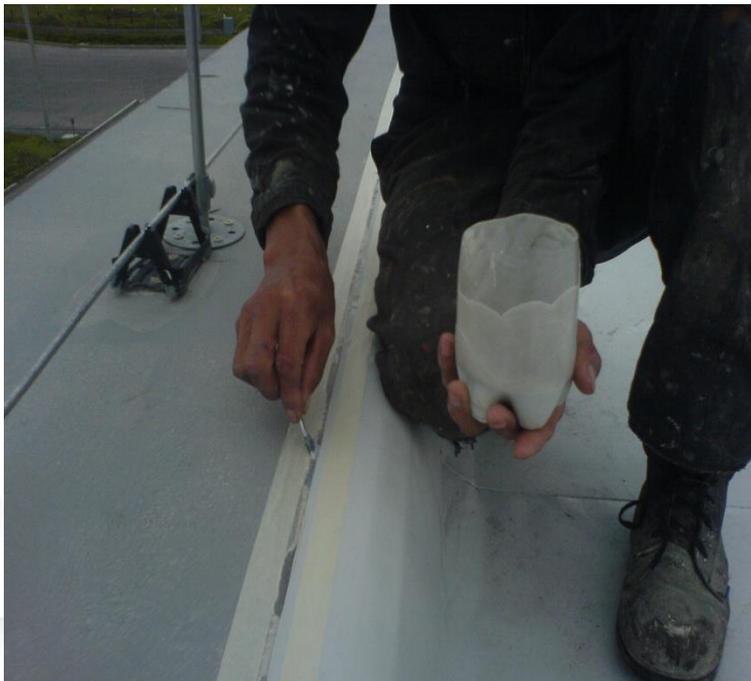
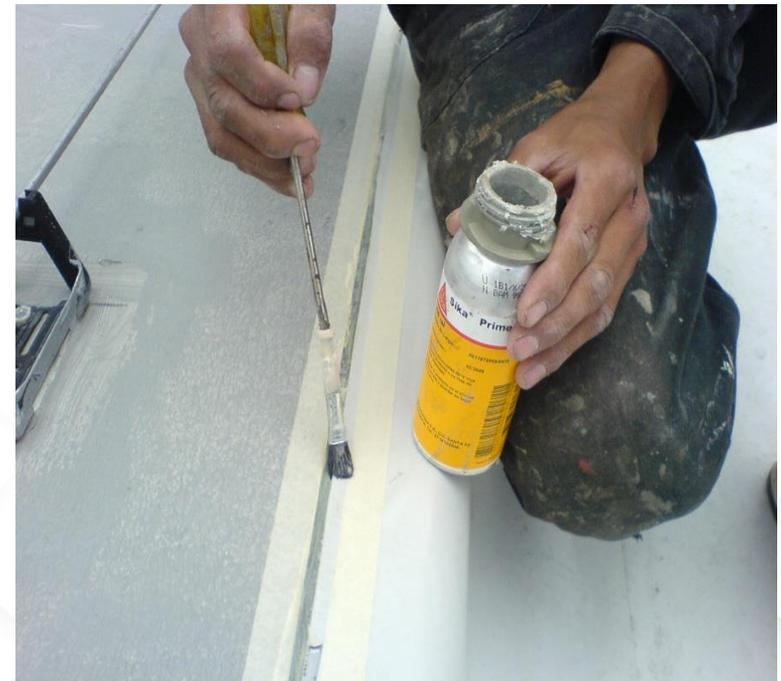
6. Imprimaciones para Sello Perimetral y Superficial con Masillas de Poliuretano

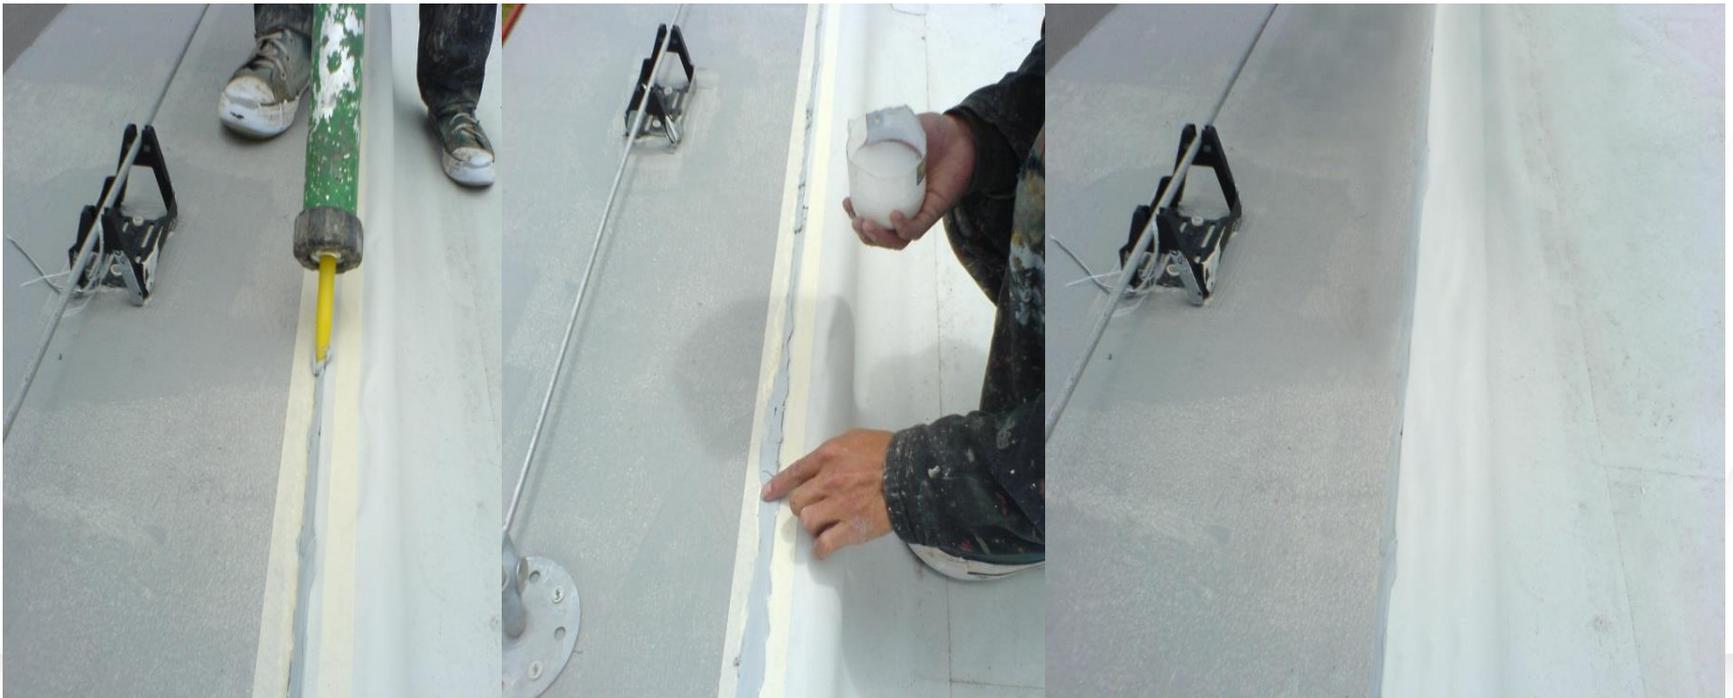
6. Sello Perimetral y Superficial con Masillas de Poliuretano

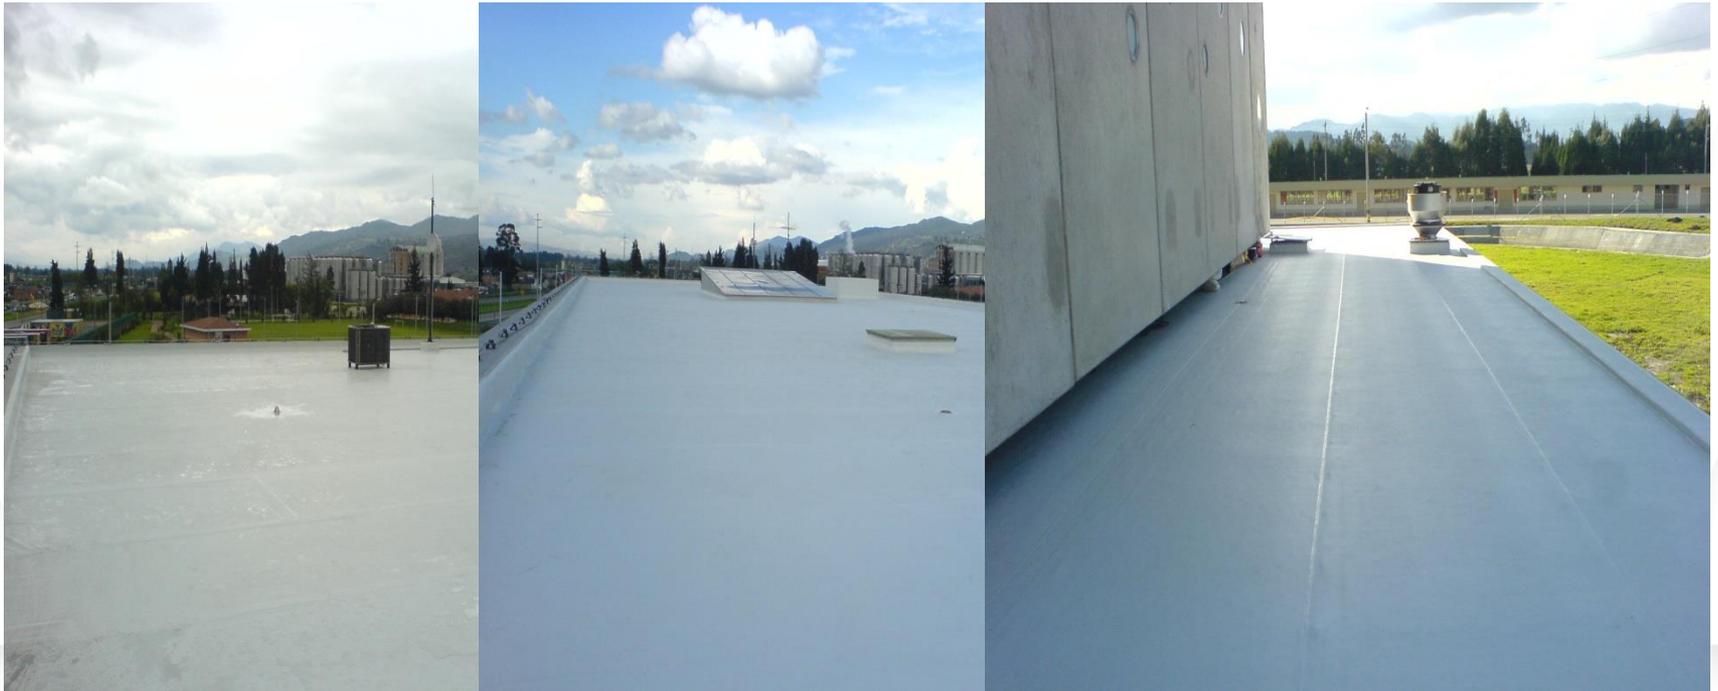
7. Entrega Final de la Impermeabilización

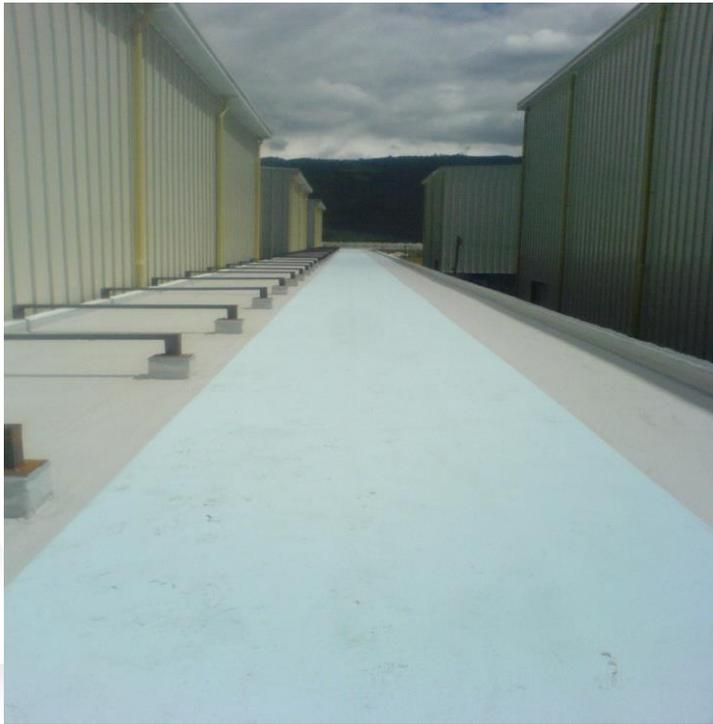
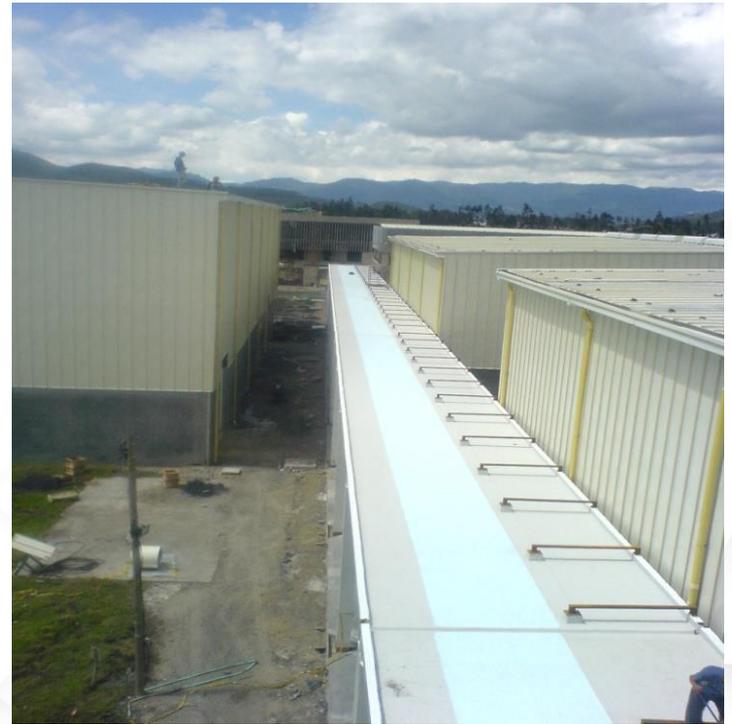
7. Entrega Final de la Impermeabilización
